Dendrologický průzkum lokality záměru

„GOODMAN ZDIBY LOGISTICS CENTRE“

únor 2016

U-24, s.r.o.

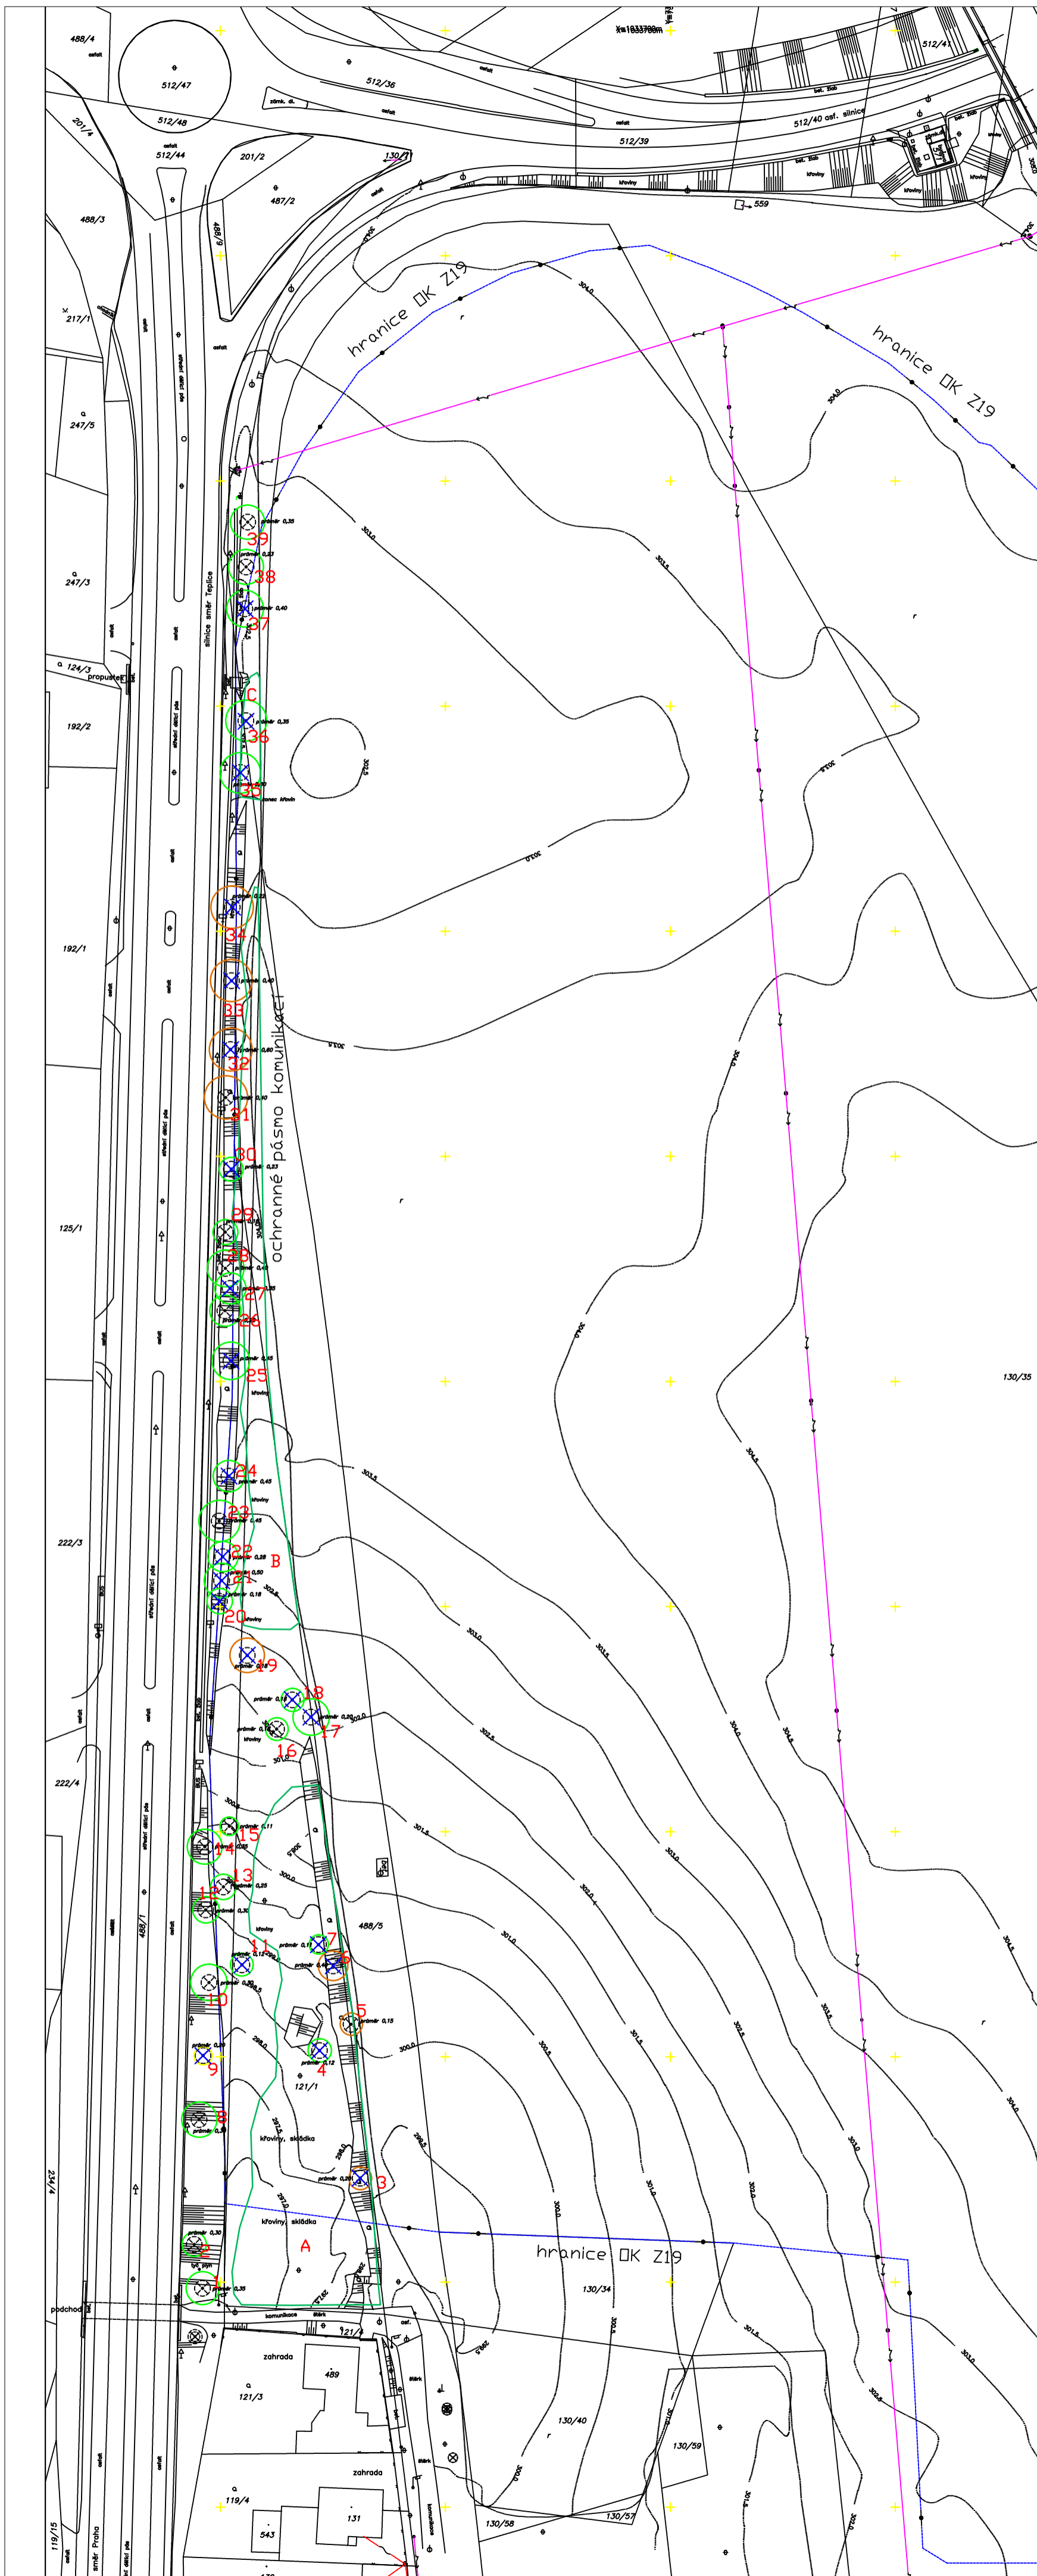
AKCE:		U - 24 s.r.o. Perucká 11a 120 00 PRAHA 2 www.u-24.cz	
ZDIBY - DENDROLOGICKÝ PRŮZKUM			
PROJEKTANT:	ING. ALENA ŠIMČIKOVÁ	STUPEŇ:	
KRESLIL:	ING. ALENA ŠIMČIKOVÁ	DATUM:	02/2016
MÍSTO:	k.ú. Zdíby	ARCH. ČÍSLO:	
INVESTOR:		MĚŘITKO:	1 : 1000
OBSAH:	SITUACE DŘEVIN	Číslo výkresu:	Číslo paré:

Porost má ze sadovnického hlediska průměrnou hodnotu. Nejhodnotnější jsou v území vzrostlé lípy č. 1, 2, 8, 10, jasan č. 22 a 25 a javory č. 23, 24, 26, 28, 29 a 35 až 39. Z těchto dřevin je třeba maximum zachovat.

Dřeviny se dostávají do kolize zejména s návrhem oplocení, návrhem vedení vysokého napětí a návrhem přeložek sítí vně areálu. U skupin keřů A a B se jedná o rozvolněné porosty tvořené většinou náletem okolních dřevin, ve skupině C jsou v náletu zarostlé původní výsadby pustorylu věncového. Keřové skupiny budou z důvodů stavby vymýceny.

Podkladem hodnocení bylo zaměření jednotlivých dřevin, skupiny keřů a náletových porostů jsou dokresleny dle situace v terénu. Jednotlivé dřeviny jsou označeny číslem 1-39. Porosty písmeny A, B a C.

Z důvodů stavby bude vykáceno 23 stromů a vymýceny keřové skupiny. V sadových úpravách objektu je navrženo 29 stromů javorů a lip.
